# 安全情報

2014年2月14日

## テルモBCT コーブスペクトラ用WBCセットのコネクター部分から 骨髄液が漏出した事例について

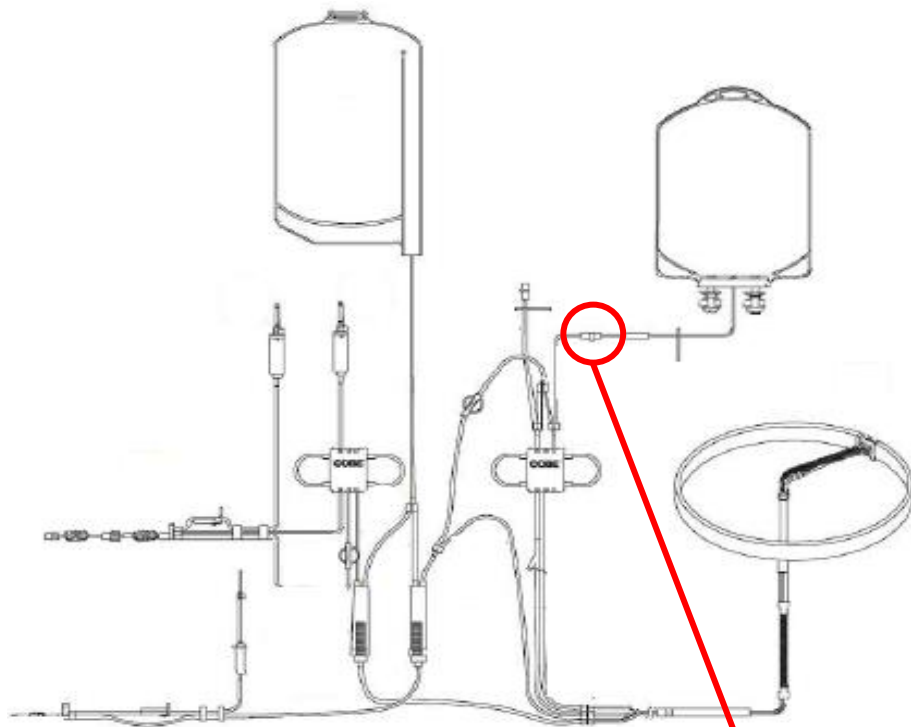
血液成分分離装置用回路(コーブ スペクトラ用)  
WBC セット(70600)

血液型 Major mismatch 移植のためテルモ BCT SPECTRA で赤血球除去を行った。破損、漏れのチェックを最初に行ったが特に問題はなかった。採取中に単核球を貯めるバッグにつながるラインの一部からわずかながら細胞液が漏れていることに気がついた。漏れていたのはコネクター様になっている部分ではあるが、コネクターそのものの接続部ではなく、そのコネクターと下側のラインの接合部であった。その時点で一旦採取行為を止めて、シーラーで漏出個所の前後を切断し、無菌接合器 (TSD) でライン同士を再度結合した。以後、問題なく赤血球除去作業を終了した。

キットの初期不良。
