(公財) 日本骨髄バンク
移植調整部

骨髄濃縮時の回路破損による骨髄液漏出

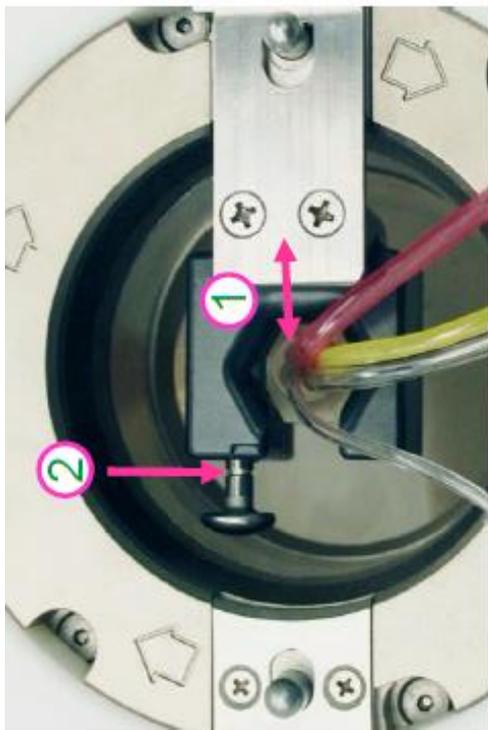
左図：カラーが適切にセットされた時のロックピンの位置（②の部分、溝が見えるのが正常）

当院での対策として、移植責任医師・臨床工学技士で、回路取り付け時のチェックリストを作成(カラーのはめ込みや、回路をはめ込んでいく作業について、イラスト作成)し、臨床工学技士で共有し注意喚起した。業者側では、手順書の注意喚起や、ロックピンの正常位置について、さらに明確にわかるよう業者内で改善策をとって頂くこととした。

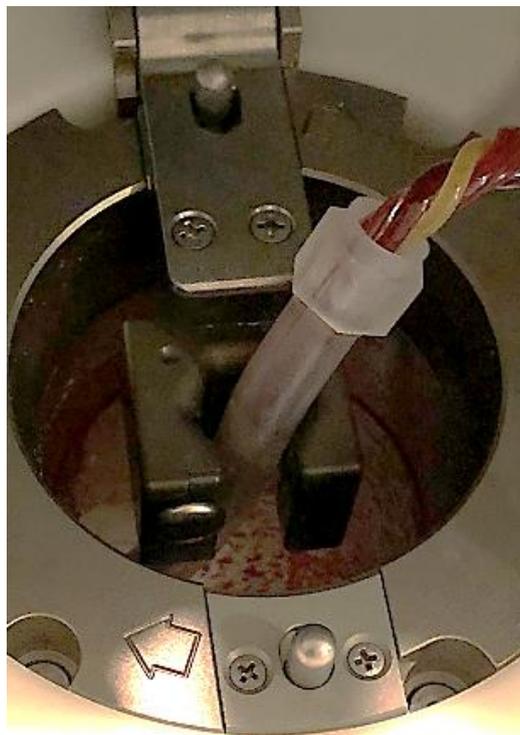
機器への回路の取り付け不具合により、濃縮処理開始後、回路の一部に一定の圧がかかり、回路が破損・漏出したと考えられる(チャンネルの取り付け時、カラーが適切な位置までセットされていなかったため、ロックピンが正常な位置(溝が見える状態)となっていなかった。しかし、プライミングでのエラーはなかったため、骨髄濃縮処理を開始した)。②機器のアラームは、異音が生じた後にアラームが鳴り、すでに異常が発生した後の発見となり、破損・漏出前の発見は難しかった。

右図：当院で事故があった後に撮影したロックピンの位置（カラーのセットが浅かったため、ロックピンの溝が見えない状態であった）

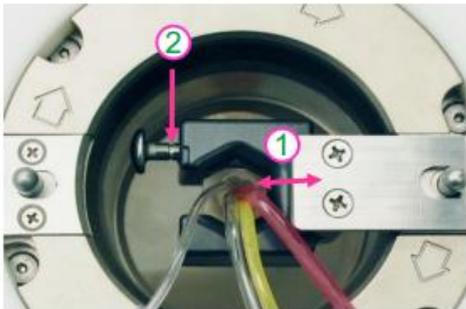
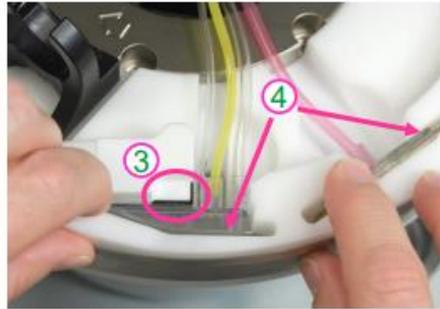
チャンネルの取り付け(非常に重要)

1. 遠心分離器カラーが正しい位置にある
2. ロックピンの溝が見える
3. オプティカルリファレンスが見える
4. チャンネルが溝に確実に収まっている

1. 全血ライン（ピンク色のチューブ）がフィルターラッチ上の 2本のネジの間に位置し、フィルターラッチに一番近いラインとなるように、カラーを遠心分離器カラーホルダーに取り付ける必要があります。全血ラインは、絶対に他のラインと重ならないようにしてください。（ラッチによってはカラーホルダーに溝があります。このタイプのラッチの場合は、必ず全血ラインを溝と合わせてください。）
 - ・全血ラインが血漿ラインまたは採取ラインと重なっていると、処理中にラインが閉塞する可能性があります。（チューブは温まり、柔らかくなります。）
2. ロックピンの溝が見えることを確認します。カラーが遠心分離器カラーホルダー内にロックされていることを目視で確認します。
3. オプティカルリファレンスをはっきりと見え、コネクタで塞がれないようにします。
4. コネクタとチャンネルは、フィルターの溝の上端に収まっていなければなりません。コネクタが フィルターの溝の上端より高くなっていると、AIM システムの光が遮られます。チャンネルが 適切に収まっていないと、手順中にリークする可能性があります。
