(公財) 日本骨髄バンク医療委員会

骨髄液バッグに連結管を接続した際にバッグが破損した事例について

(別紙)

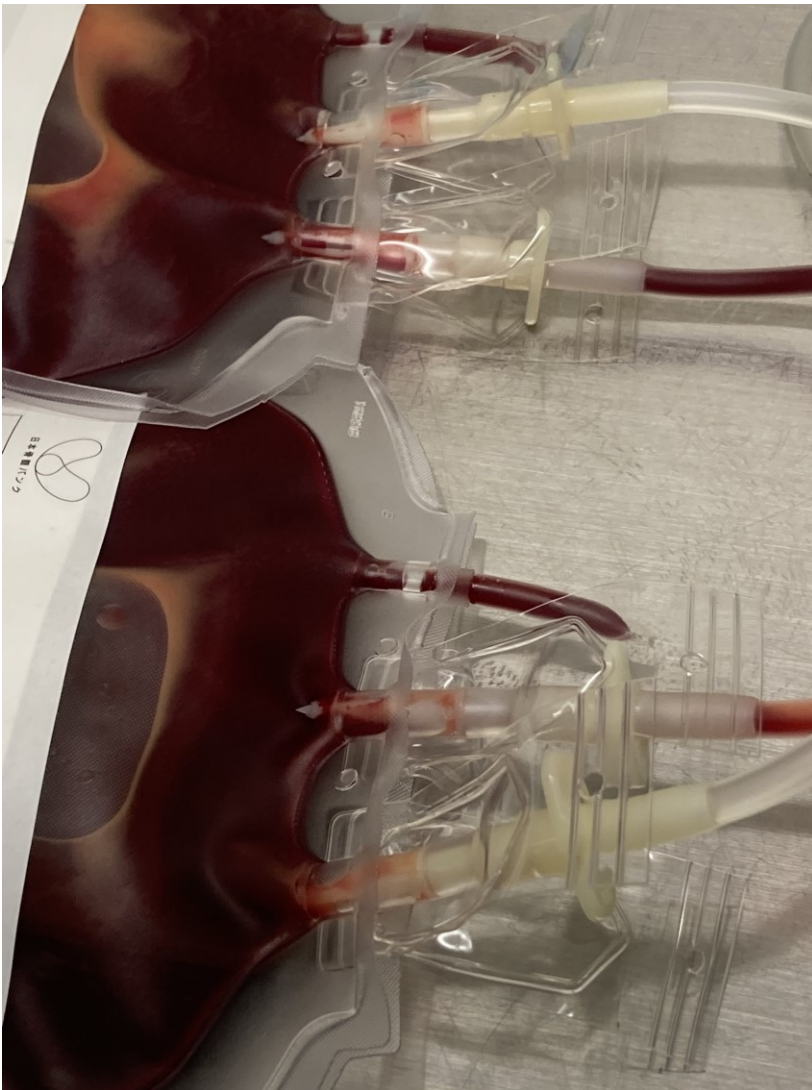
1. 16:40 頃 骨髓液受領 3bag (bag①、bag②、bag③)
2. ロックシリンジで 3bag の採取ポートから細胞数測定用サンプルを分取
3. 17:20 頃 bag① (大) と骨髓処理 bag を接続 (当院では輸血部門の検査技師が骨髓処理を行っています)
4. bag①と bag② (小) を連結管で接続
5. bag②に 1 本、bag③ (小) に 2 本連結管を接続
6. bag③に 2 本目の連結管をつなぐ際に、連結管の先端部分がバッグを突き破っていること確認
7. bag②についても 1 か所で同様に事象を確認

従来用いていた、輸血等のバッグを貫通しにくい血液バッグ専用の連結管が発売停止になり、新しい連結管を使用した。連結管の形状など使用の際の注意が不足していた。

8. 医師・コーディネーターに報告し対応について協議
9. バッグ表面を再度消毒し、bag②破損部部分密閉できる封入シールを使用
10. bag②骨髓液 TSCD 別の分離バッグに移す
11. 分離バッグと bag①を連結管で接続
12. 分離バッグに ACD を接続し共洗い

- ・連結管の接合に習熟するため、各種血液バッグを用いて、関係部署スタッフが各自練習する。
- ・臍帯血バンクに、バックアップとして使用可能な細胞数や HLA 適合度の優れたユニットがある症例では、画一的なプロダクト凍結申請を行わないこととし、潜在的に破損リスクのある処理プロセスを減らす。
