2021年12月6日

(公財) 日本骨髄バンク
移植調整部

骨髄液バッグに輸血セットを挿入する際に起きたバッグの破損について

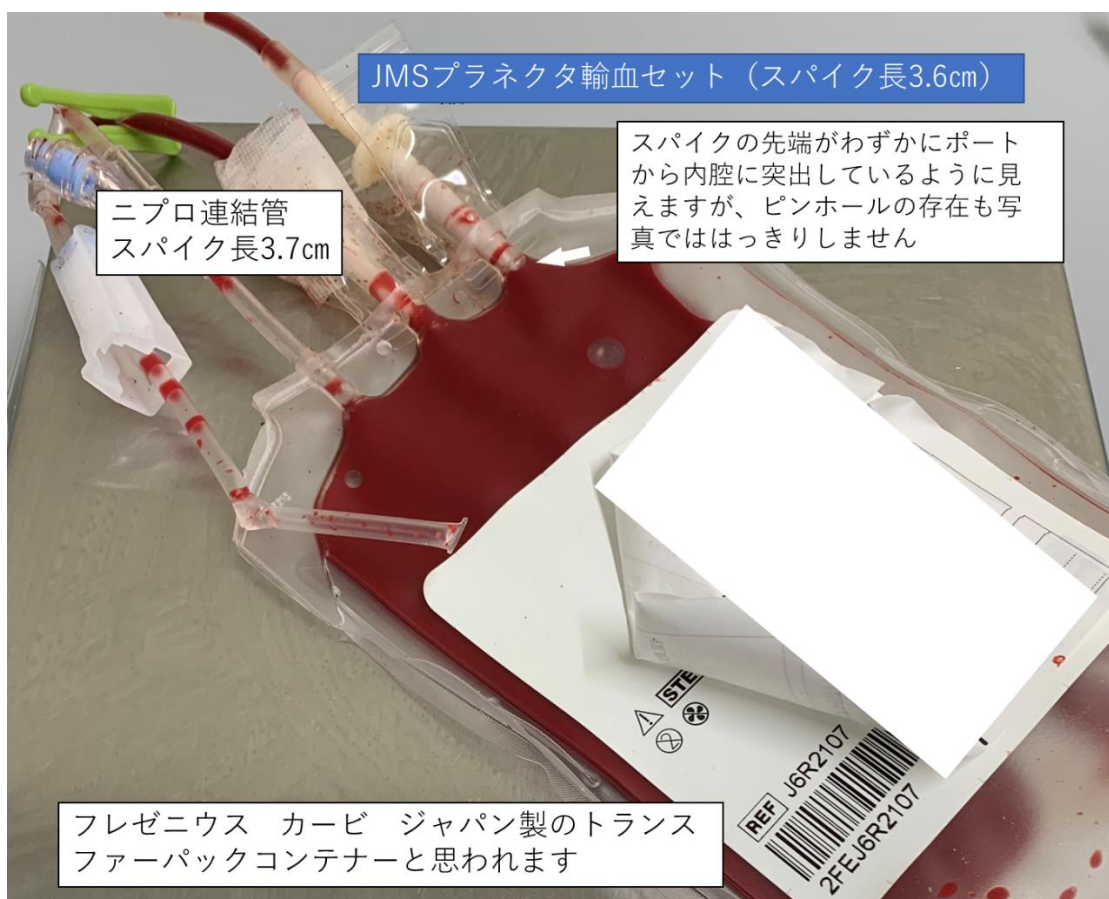
(フレゼニウス カービ製と思われる) 600ml用骨髓血3バック：採取骨髓血1200ml + ヘパリン生食110ml：全量は1310ml、の3バックを連結管で連結、その後、一番目のバックに輸血セット (JMS) を穿刺、接続したのち、アルミ製の点滴バットに乗せて輸注のために病室に搬入した (この時点でバットには血液の付着なし)。点滴スタンドに吊り下げた際に、輸血セットを挿入したバック側面に少量の血液が付着しているのに気づいた。その後、輸注準備中 (まだ患者さんには未接続) に床に数滴の血液が落下した。そこで、搬入に用いたバットにすべての血液バットを戻し3バックをクリーンベンチに運び、輸血セットが挿入された1番目のバックをチューブシーラーで、2番目のバックから切り離した。当初、回収も考えたがピンホールではあっても、そのバック (約300ml) は汚染している可能性があるため、患者主治医と当事者で判断、やむを得ず廃棄して、残りの1000mlを輸注した。全細胞数は 1.512×10^{10} ($1.89 \times 10^8/\text{kg}$) であったため、輸注細胞数は 1.15×10^8 ($1.44 \times 10^8/\text{kg}$) 程度に減少させてしまったと考えられます。

輸血セット挿入の際に、(これまで行ってきたように詰所の準備台に水平において慎重に穿刺する方法と異なり) そこに置いたアルミバットに置いて、水平ではない状態で、挿入したためだろうと思います。そのほかの可能性として、輸血セットとバックのポートの長さの不適合があるのかもしれない。

上に述べたように慎重なうえにも慎重な穿刺が必要であることは言うまでもありません。さらに以前、問題提起されポートの長さが改良されたフェンウォール社製バックの報告を参照し考察を加えます。この改良バックにおいては輸血スパイクが内腔に飛びださないように、挿入ポートの長さを改善、テルモ社製輸血セットでは飛びないが、ほかのメーカーのセットでは確認が必要と記載されています。今回の組み合わせは、フレゼニウス カービ製バック (以前のフェンウォールの現行品) と、使用した輸血セットはJMSプラネクタ輸血セットである。残念ながら長さの不適合の可能性の検証はできておらず、挿入したスパイクの先端が、挿入時、あるいはおり曲がった際などに、挿入後の輸血セットのスパイクピンの先端がバック内へはみ出してしまうかどうかは確認できていません。輸血セットの変更も検討してみます。
